# ESTUDIO 360

## INFORME REVISION DEPARTAMENTOS CONDOMINIO BUTRON III, RANCAGUA

Agosto 2023.

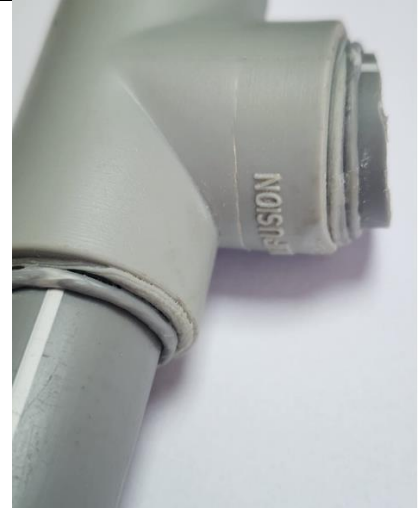
Por lo que se puede apreciar, son las piezas especiales las que han ido fallando (codos, tee, uniones, etc.), al irse reparando solo las piezas que han fallado, las filtraciones podrían seguir hasta que todas las piezas que defectuosas terminen por romperse. Hay que señalar que es un problema de ejecución de los trabajos, a simple vista se ven piezas recalentadas, mal unidas y con tramos de corte más largos que los recomendados por los fabricantes, lo que produce estrangulación en las tuberías, lo que a su vez hace que el sistema trabaje a más presión de las que están diseñadas.

<p>Pieza cambiada por filtración en la que se aprecia la grieta en el material debajo de las letras</p>
---	---

Por lo tanto, la actual red de agua potable es frágil y precaria. Claramente en un movimiento sísmico colapsará en un 100 %. Se hace necesaria la total reposición. Se recomienda proyecto de recambio total del sistema en cañería de cobre.

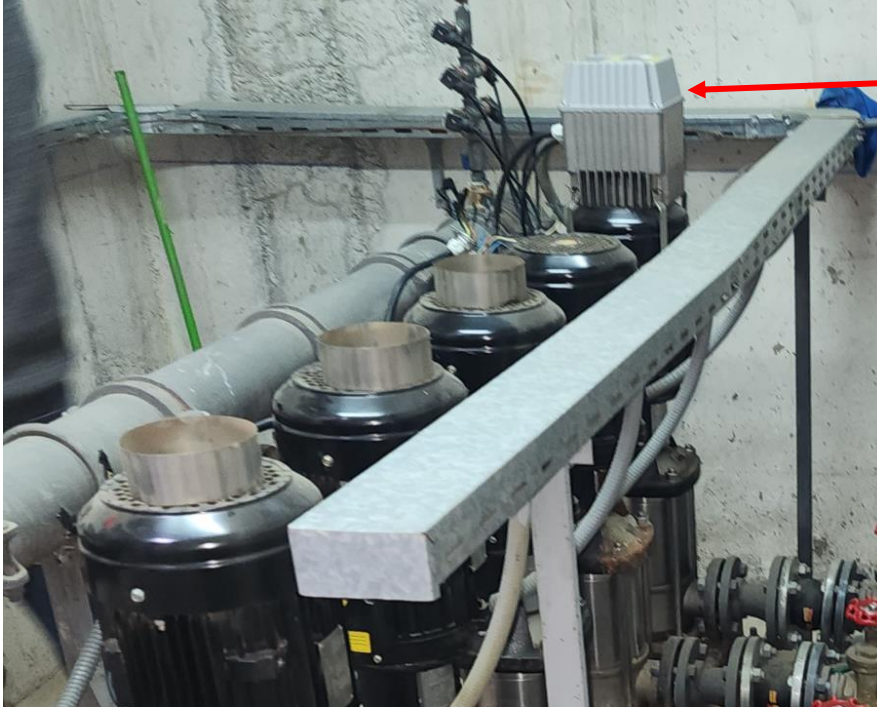
Variador de frecuencia.

Otro tema importante es que el sistema de bombeo está funcionando mal, al momento de la visita, solo una de las cinco bombas instaladas estaba funcionando, según lo que se nos indicó, las otras cuatro quedaron fuera del sistema al fallar los variadores de frecuencia, por lo que dichos elementos habían sido retirados, dejando las bombas fuera de servicio, esto produce que los departamentos de los 5 pisos estén con muy poco o nula presión.

Es importante recalcar que una sola bomba en funcionamiento sin pausas puede generar una falla total en el sistema.
